Altbau = Bauschäden ?

Ein Blick dahinter lohnt sich

Kostenaufstellung Bauernhaus Straub

Bauernhaus Straub
Imberg 22
87527 Sonthofen

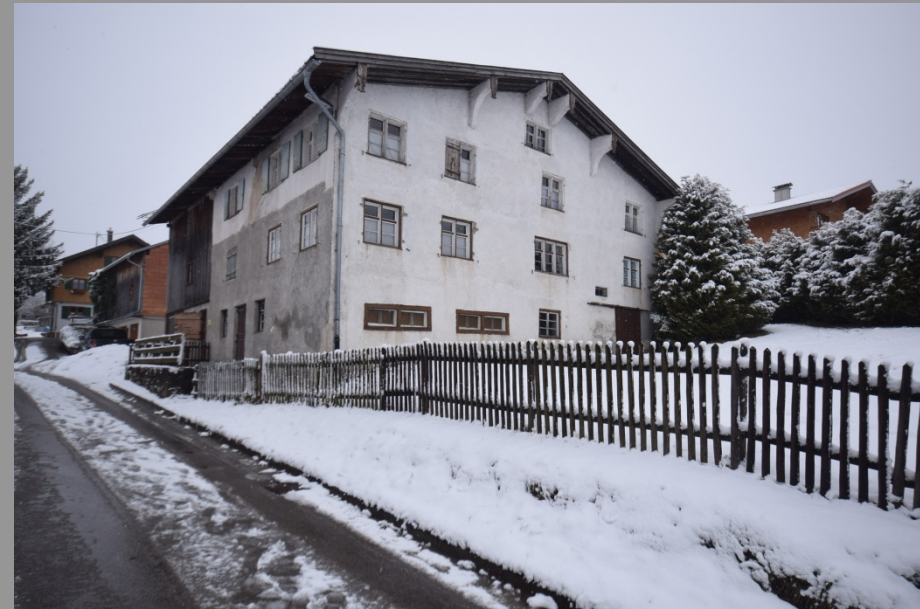
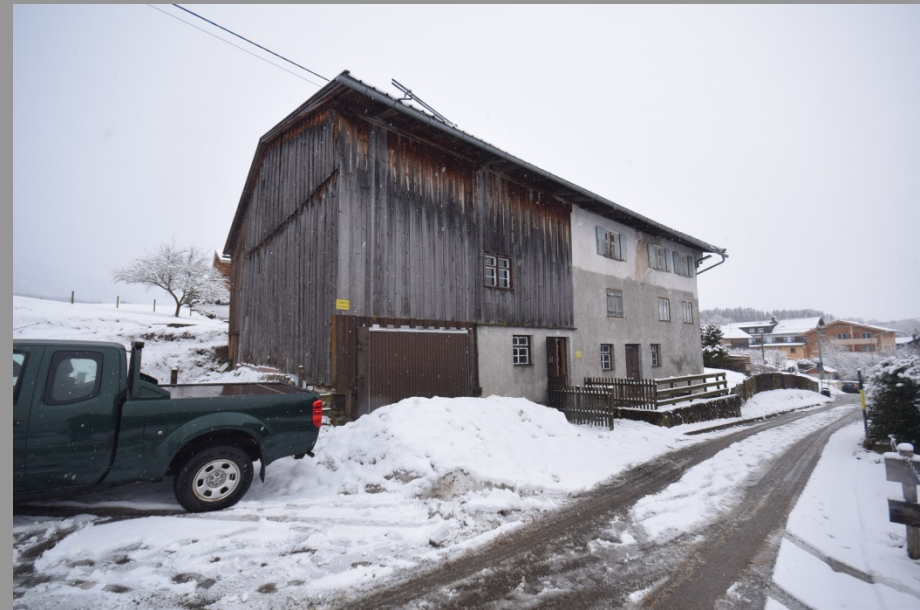
Bauernhaus in Sonthofen

- „ein einziger Bauschaden“

unzureichende Fundamentierung
Dachtragwerk geschädigt
Holzbalkendecken unzureichend
Feuchtigkeits- und Tauwasserschäden
Schallschutz nicht vorhanden
Wärmeschutz miserabel
Brandschutz ist ungenügend

eigentlich ist alles unzulänglich

es gibt keine Wohngifte, keine
Baustoffchemie

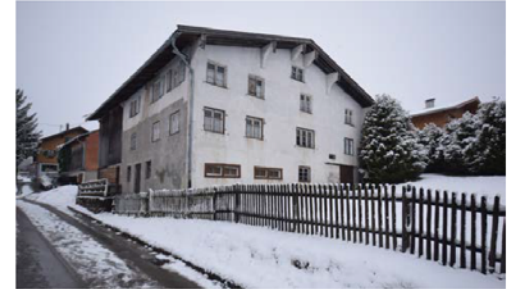
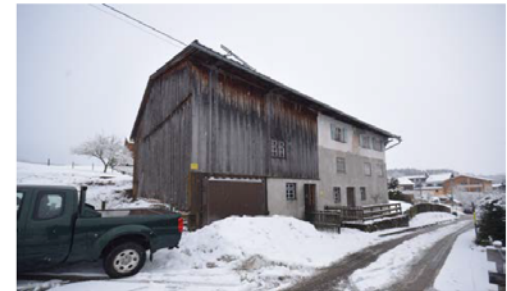
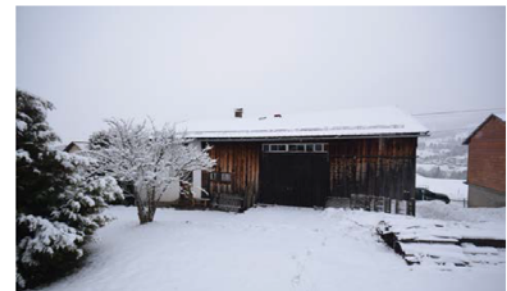
Der Hausstock befindet sich augenscheinlich in einem guten Zustand, ebenso die Tragkonstruktion der Scheune. Die Holzbalkendecken im Hausstock schwingen nicht zu stark, wobei die Raumhöhen allerdings im Bereich von 1,9 m und weniger angesiedelt sind. Die Blockwand zum Längsschopf beult im Obergeschoß aus, da hier später zwei Türöffnungen ohne den Einbau von senkrechten Türstockhölzern ausgeschnitten wurden

Die Blockwände im Untergeschoß sind durch das Aufliegen direkt auf dem Erdreich angefault. Des Weiteren gibt es hier Ausbeulungen sowie Schädlingsbefall. Im Scheunenbereich ist es offensichtlich, bei den gemauerten Wänden des Hausstocks kann es vermutet werden: die Fundamente aus Bruchsteinen und Bachkatzen sind nicht ausreichend tragfähig. Ferner ist die bergseitige Stützwand aus Bruchsteinen einsturzgefährdet.
